惠州市仲恺高新区陈江街道旧村改造  
**ZKB-040-11** 地块建设用  
地  
土壤污染状况初步调查报告

编制日期：2021年2月

地块名称：惠州市仲恺高新区陈江街道旧村改造 ZKB-040-11 地块

占地面积：15502 平方米

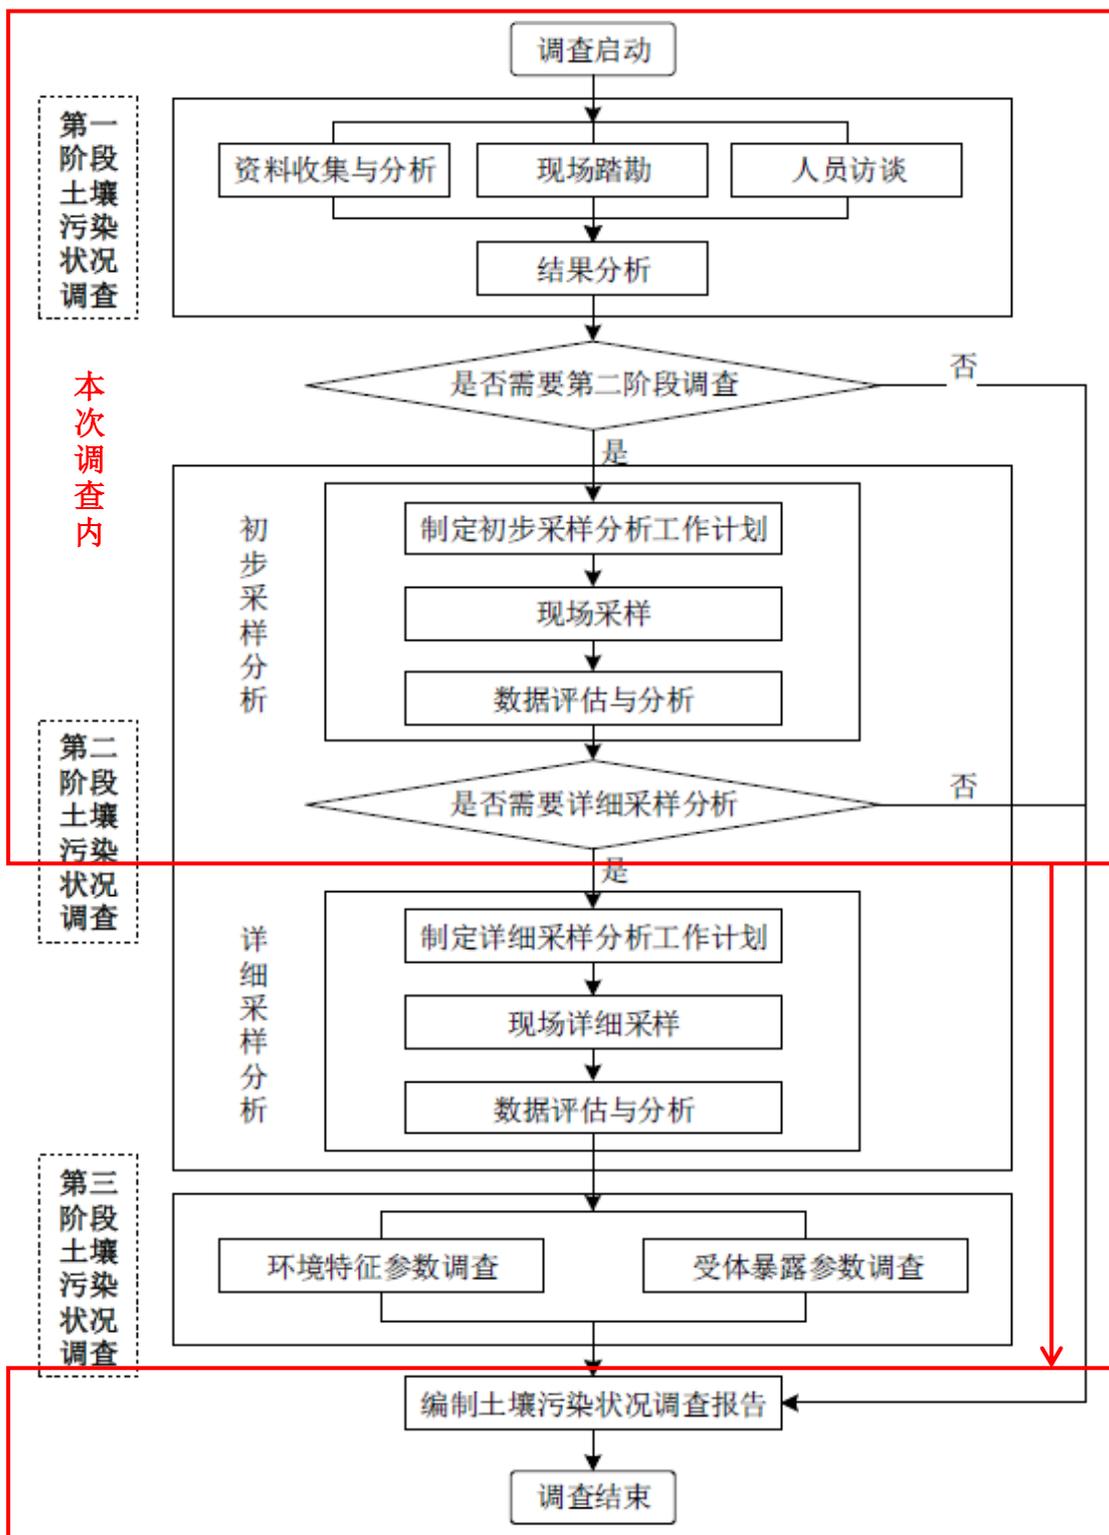
图 1.7-1 地块土壤污染状况初步调查项目技术路线图

土壤污染状况初步调查的技术路线如图 1.7-1 所示：

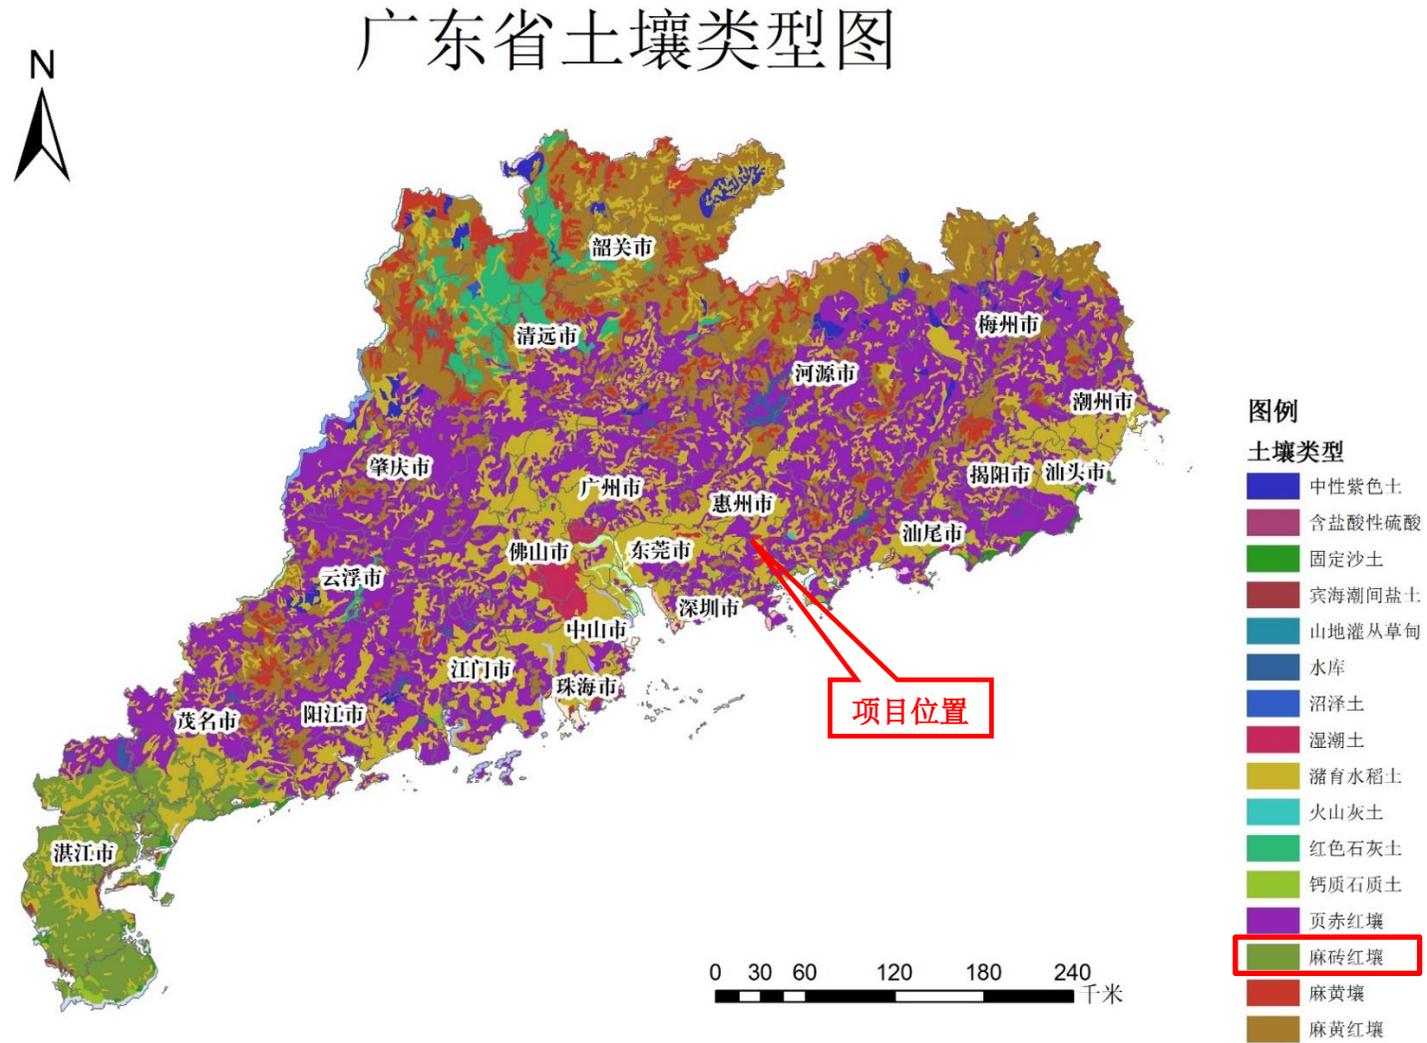
图 2.2-1 广东省土壤类型分布图

由广东省土壤类型图可知，调查地块位于赤红壤带，土壤类型为赤红壤。

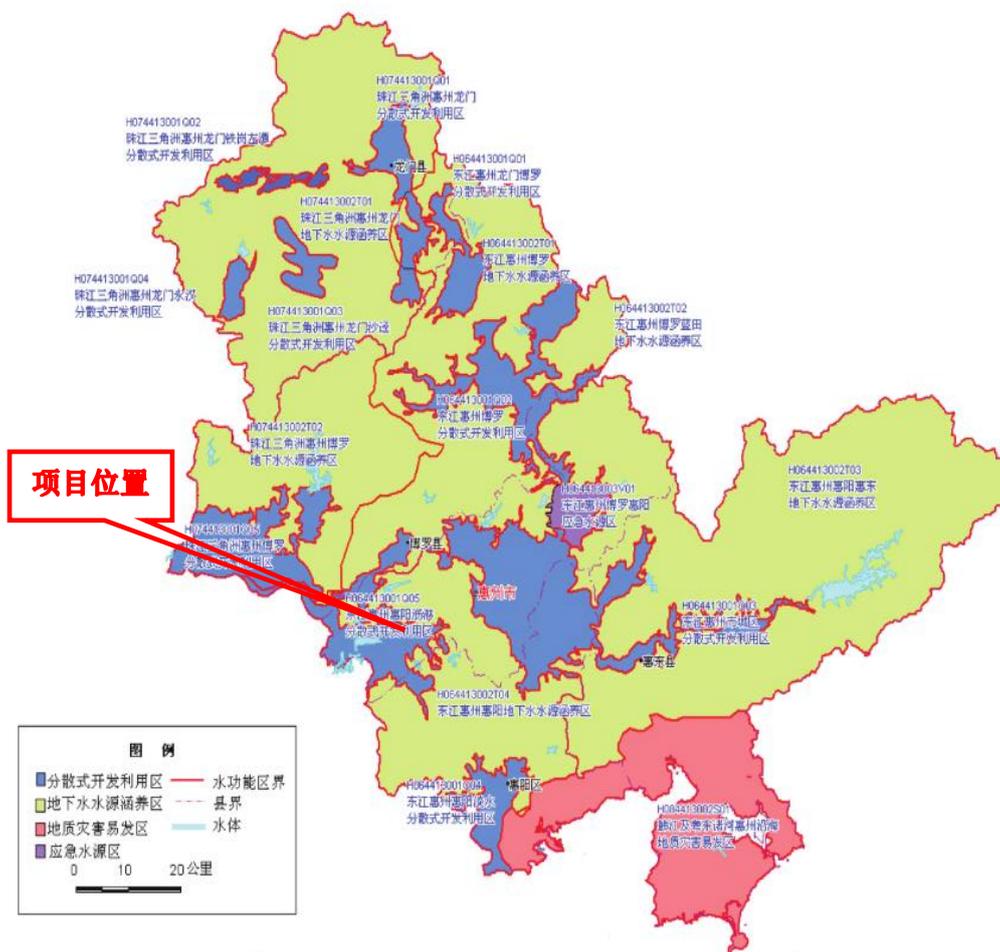
图 2.3-1 惠州市浅层地下水功能区划图

根据广东省水利厅《广东省地下水功能区划》（粤水资源〔2009〕19号），调查地块所在区域的浅层地下水划定为“分散式开发利用区”，该区域的地下水系统主要为社会经济供水服务，在现状或规划开采条件下，该区域地下水系统不会出现生态环境问题或地质环境安全问题。属于地下水III类水，采用地下水III类标准进行评价。
